ATRO

GUÍA DE BARRA DE TORSIÓN FALLADA

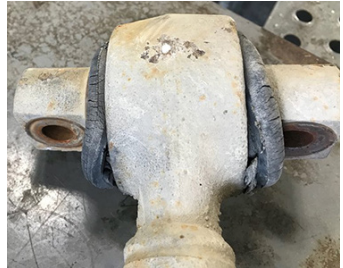
Elastómero roto

Esto puede producirse por un exceso de tensión más allá de las capacidades de articulación o una amortiguación reiterada del buje.

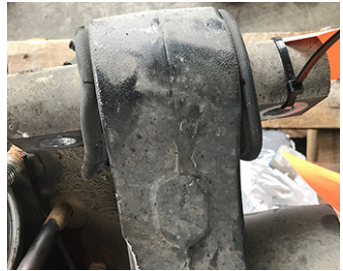
EXTRUSIÓN O DEFORMACIÓN DEL BUJE

Esto puede producirse por exceder la clasificación de la suspensión o contaminantes que generan una condición de "desborde de aceite".

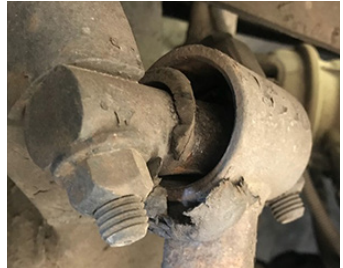
FALLA CATASTRÓFICA

Generalmente, esto se produce por uno de los otros problemas que pasó inadvertido a tal punto que el elastómero se deteriora por completo.

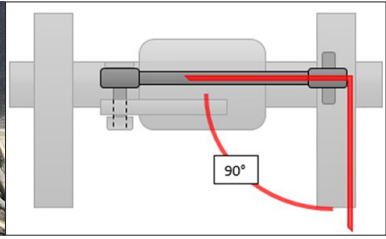
DESPLAZAMIENTO DE BUJE

Esto puede producirse cuando la barra transversal no está perpendicular al riel de bastidor.

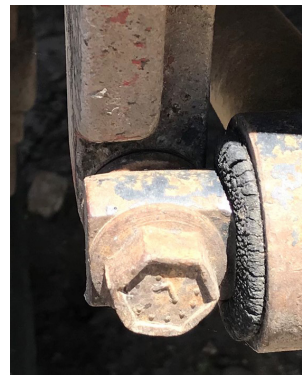
Pudrición en seco

Esto se produce por paso del tiempo, calor, rayos ultravioleta, temperaturas extremas, ozono, oxidación y falta de uso. Se puede advertir por las grietas en lo que, en caso contrario, se vería como un buje en buen estado.

Esto es una señal de que el material está comprometido y debe reemplazarse.
